Gamla vägstationen i Ingelstad

Antikvariskt utlåtande och dokumentation inför rivning av
fastigheten Ingelstad 3:49

Smålands museum rapport 2023:5

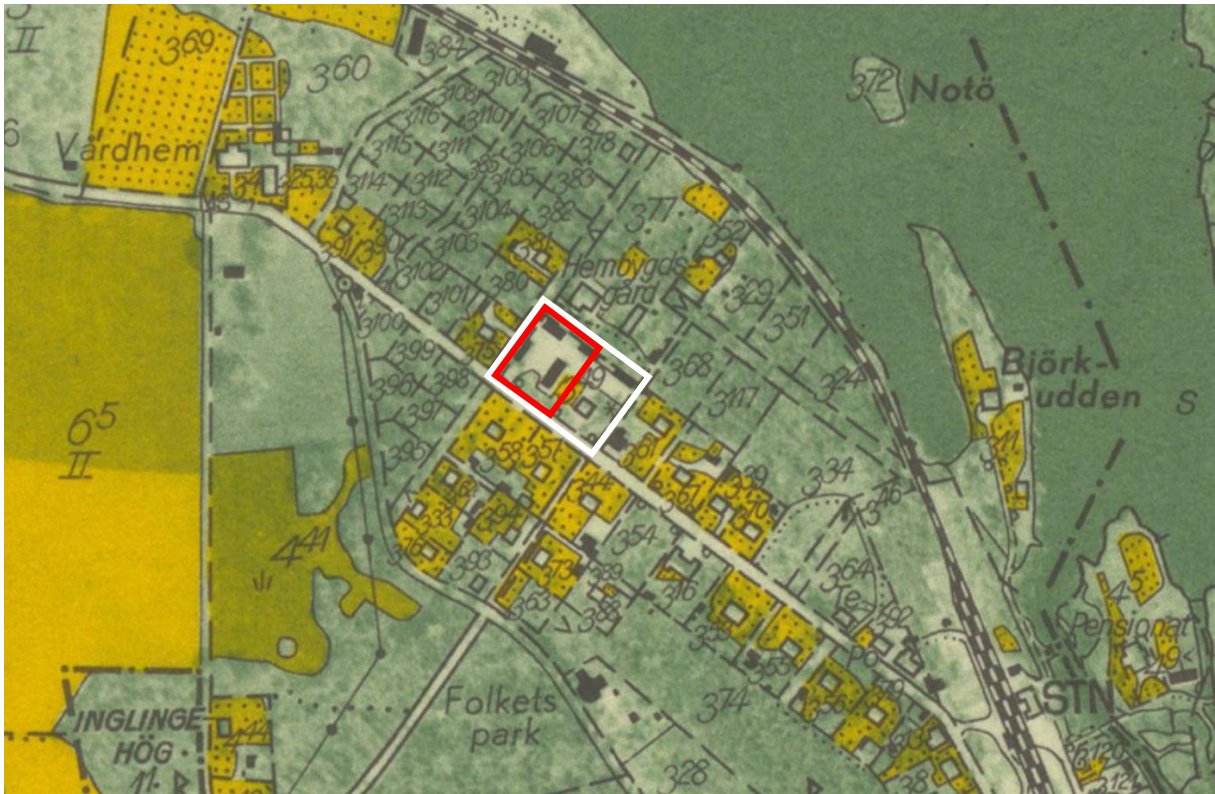
Ekonomisk karta från 1952. Vågstationen omfattade ursprungligen hela det område som är markerat med vit inramning. Vid en reglering på 1980-talet delades området i två fastigheter. Den aktuella fastigheten är markerad med röd inramning.

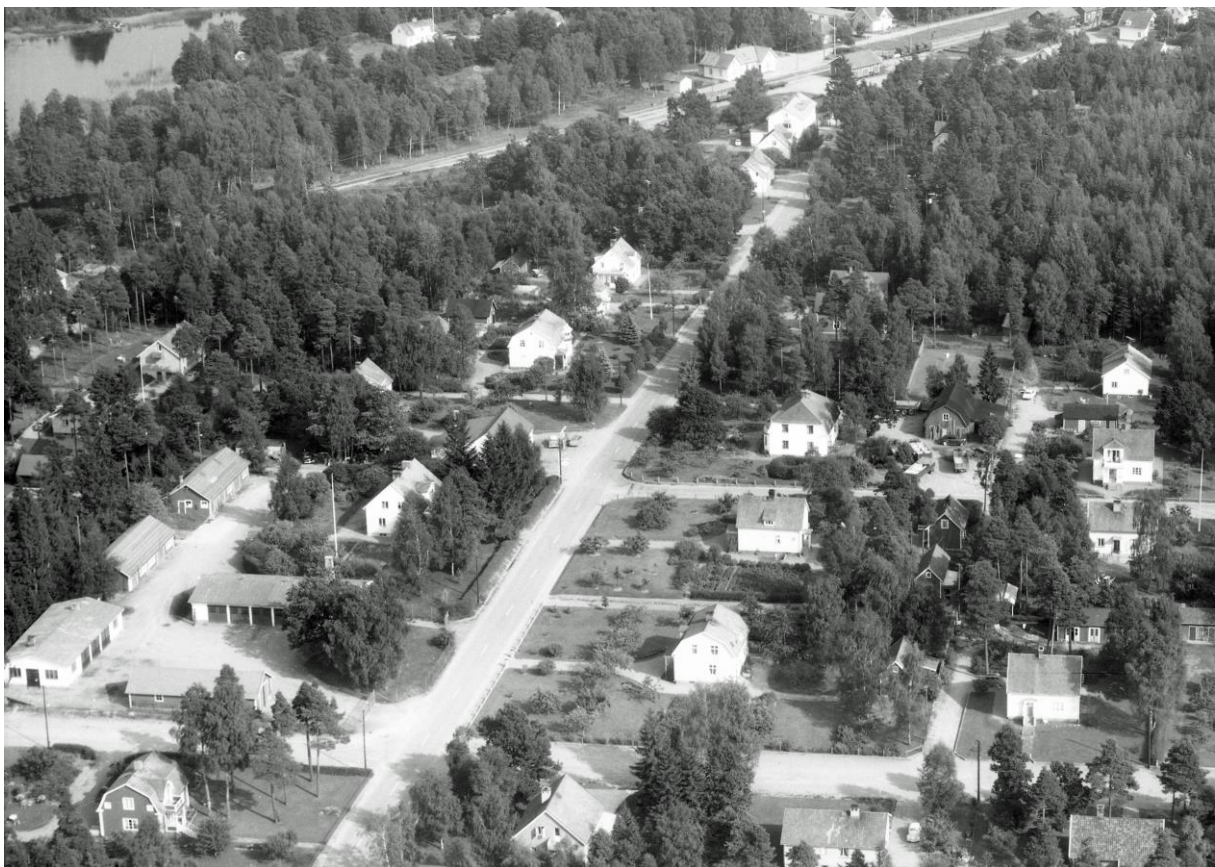
Flygfoto över Ingelstad stationssamhälle från 1963. Vågstationen, till vänster i bild, ligger utmed gamla Växjövägen. I bildens övre högra hörn syns delar av det gamla stationsområdet. På motstående sida syns Torsjöns södra fjärd. Foto: Smålands museums fotoarkiv

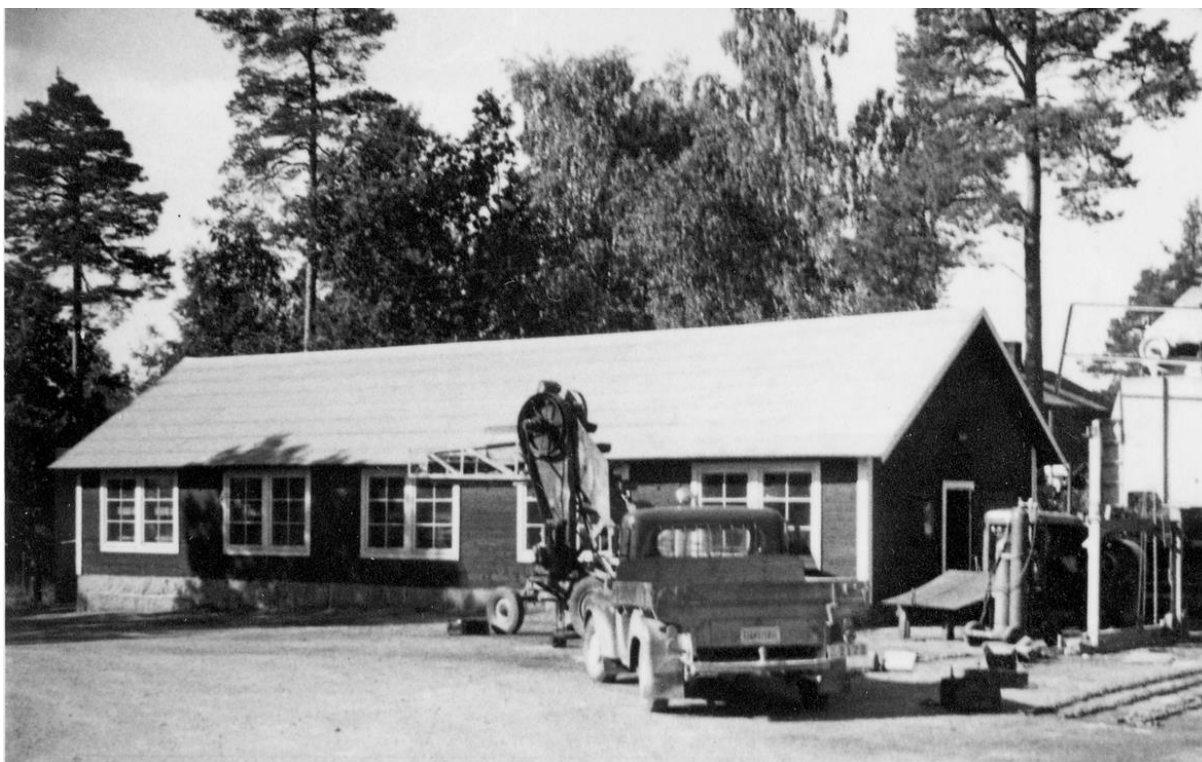
Foto av förrådsbyggnad nr 6, Ingelstad vägstation, från sent 1940-tal eller tidigt 1950-tal. Foto: Väg- och trafikhistoriska samlingen

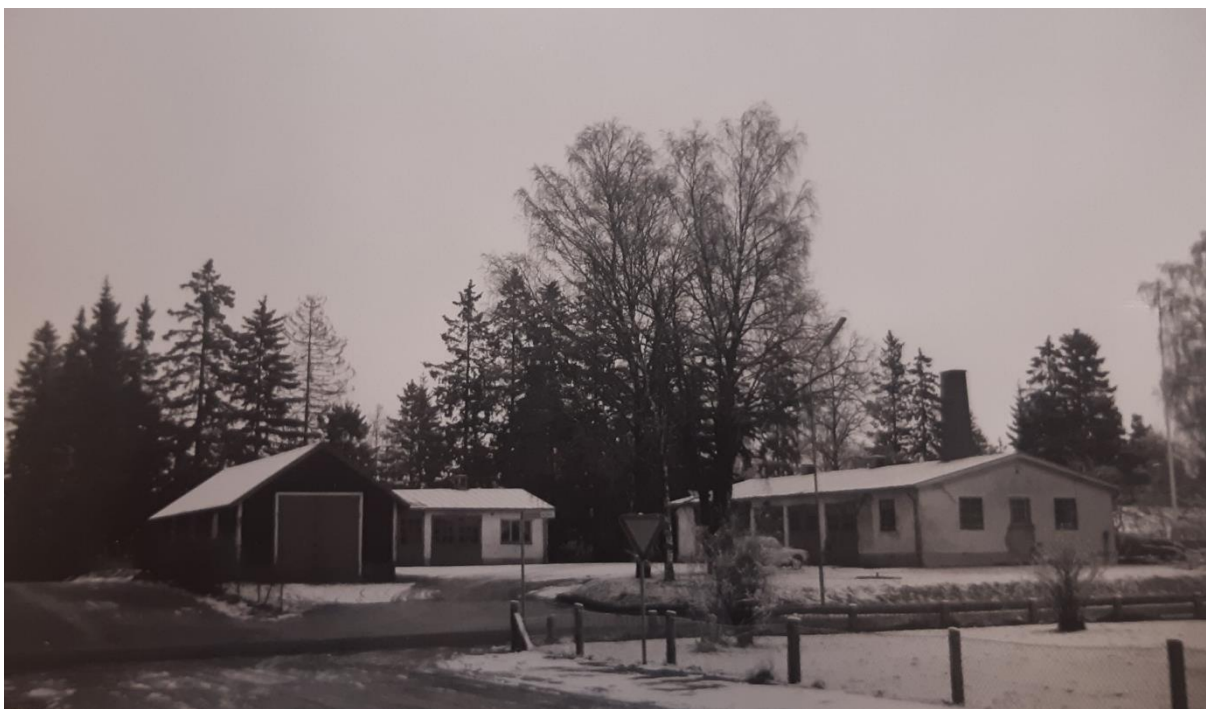
Foto från 1960- eller 70-talet. Foto: Växjö kommunarkiv

Vägstationen i vy mot öster, 2023. Jämför med bilden ovan. Bägge fotona är tagna på ungefär samma plats vi Gamla Växjövägen. Notera att båda byggnaderna från 1942 med putsade fasader idag är klädda med plåt.

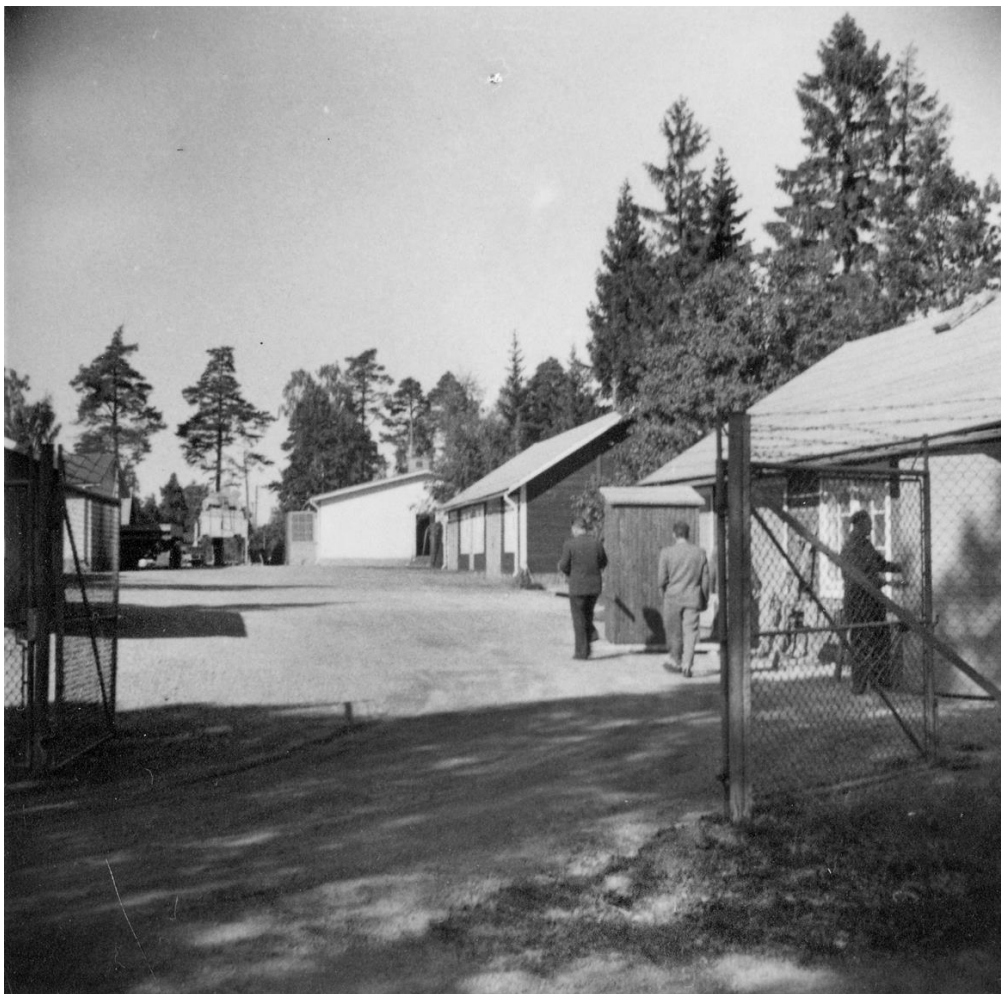
Foto från sent 1940-tal eller tidigt 1950-tal. Foto: Väg- och trafikhistoriska samlingen

Vägstationen i vy mot nordväst, 2023. Jämför med bilden ovan, notera grindstolpen. Förrådsbyggnaden närmast till höger tillhör den intilliggande fastigheten sedan en fastighetsreglering 1980. Nästföljande förrådsbyggnad (hus 4) ligger i gränsen mellan fastigheterna och är alltså delad.

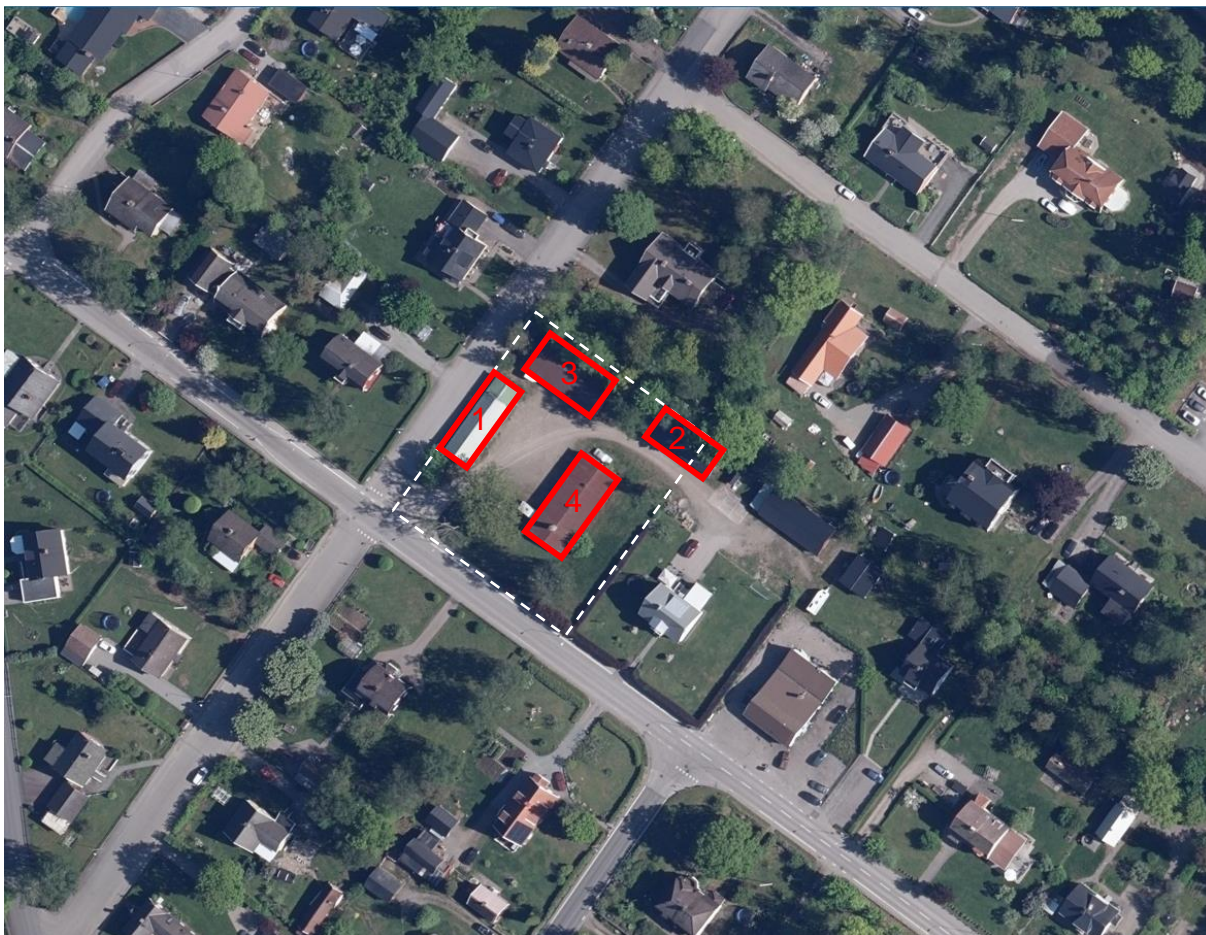
Aktuell satellitbild. Fastighetens gränser är markerade med vitstreckad linje. Byggnaderna på fastigheten är rödmarkerade och numrerade enligt följande: 1. Förrådsbyggnad (hus 6), 2. Förrådsbyggnad (hus 4), 3. Garage med smedja, 4. Garage med kontorsdel.

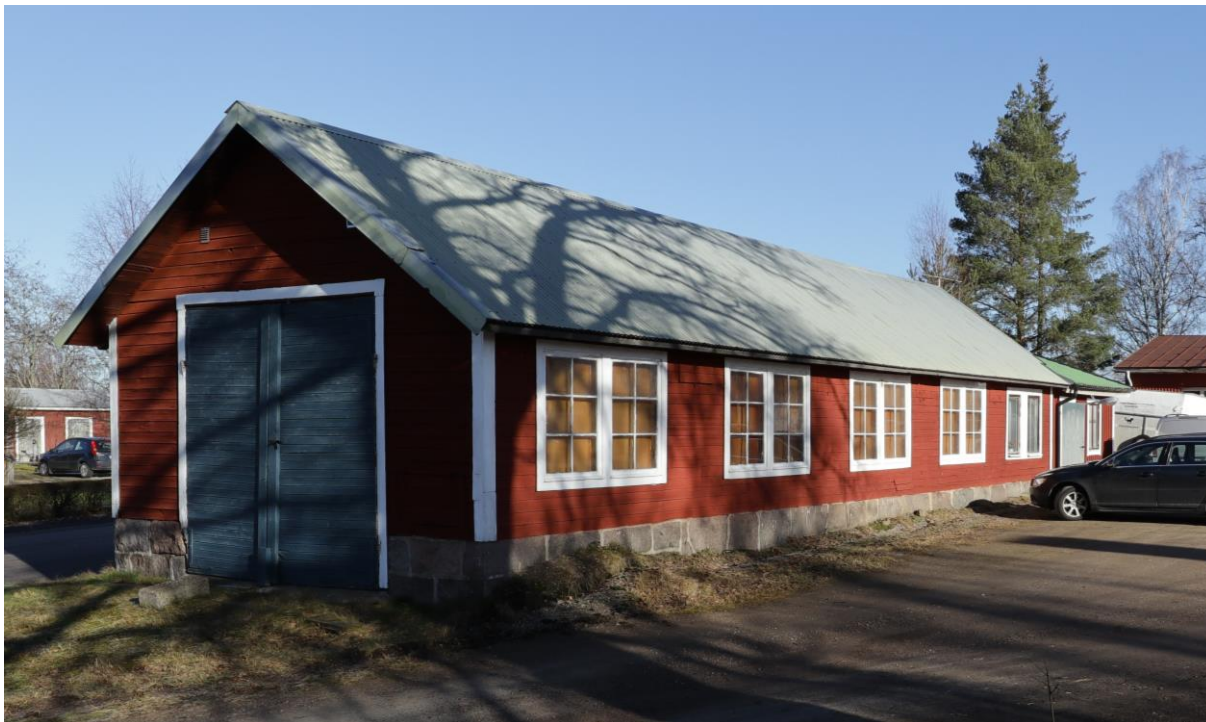
Exteriört är den ursprungliga karaktären till stora delar bibehållen. Byggnaden står på en hög sockel av huggen sten och har fasader klädda med faluröd träpanel av liggande, fasade bräder. Taket, som ursprungligen hade täckning av papp, är täckt med korrugerad, omålad plåt. Vid norra gaveln finns en tillbyggnad från 2005, som är lägre än den ursprungliga byggnadskroppen. Tillbyggnaden står på en betonggrund och har fasader av röd locklistpanel, samt taktäckning av grön takpanneplåt.

Östra långsidans fönster är i huvudsak ursprungliga träfönster av tvåluftstyp, med bred mittpost, spröjs och sex rutor i varje båge. Ett fönster är dock utbytt mot ett nytt, med modernt planglas utan spröjs. Mellan fönstren finns panelklädda ventilationsluckor på gångjärn. Fönstren i västra fasaden är sannolikt ursprungliga, men är av mindre snitt med en luft. Samtliga fönster och foder är vitmålade. På södra gaveln finns en hög, blåmålad dubbelport med liggande panel. Porten är igenspikad på insidan och kan inte öppnas. Den ursprungliga huvudingången utgör idag

Förrådsbyggnad (hus 6), 2023. På östra långsidans fasad, till höger i bild, finns en nummerskylt som anger nr "6". Byggnaden bedöms exteriört mycket välhållen och är viktig ur ett miljöskapande perspektiv. Byggnaden bör bevaras som en rest av den gamla vägstationen.

Byggnaderna på fastigheten besitter onekligen kulturhistoriska värden. Detta till trots är bedömningen att flera rivningar kan realiseras. Rekommendationen är dock att hus 6, med tanke på dess hävdvunna ålder, höga exteriöra autenticitet och miljöskapande värde, bör undgå rivning.

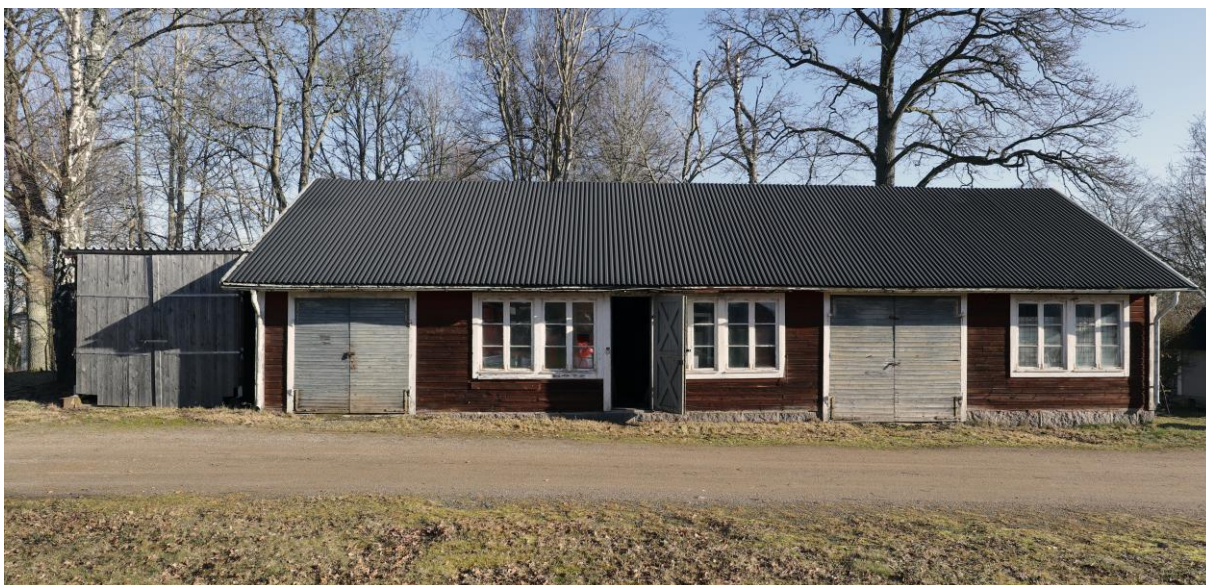
Förrådsbyggnad (hus 4), 2023. På södra fasaden som syns i bild hänger en skylt som anger nr "4".

Hus 4 är en förrådsbyggnad, enkel men gedigen, som är belägen utmed fastighetens nordöstra gräns där den delvis fortsätter in på grannfastigheten. Även denna byggnad härstammar sannolikt från tiden omkring 1920, exteriört liknar den mycket hus 6. Den står på en sockel av huggen granit och har fasader klädda med liggande, faluröd träpanel av fasade bräder. Södra takfallet är täckt med korrugerad svart plåt, varunder finns rester av äldre papp. Norra takfallet har en äldre taktäckning av skivtäckt plåt. På östra gaveln finns ett litet plåtklätt skärmtak med väggbeklädnad av fibercement/eternit.

Södra långsidans fönster är parställda med två lufter i vardera fönster och tre rutor i varje båge. Ovan fönstren finns även panelklädda ventilationsluckor på gångjärn. Norra långsidans fönster är utförda på samma sätt, men har endast två rutor i varje båge. Samtliga fönster och foder är ursprungliga, av trä och vitmålade. Byggnaden har tre ingångar, varav samtliga är placerade i södra långsidans vägg. Dessa ingångar utgörs av dels en enkeldörr, dels två dubbelportar, varav alla tre har liggande panel och är målade med oljefärg i en bleknad, blå kulör.

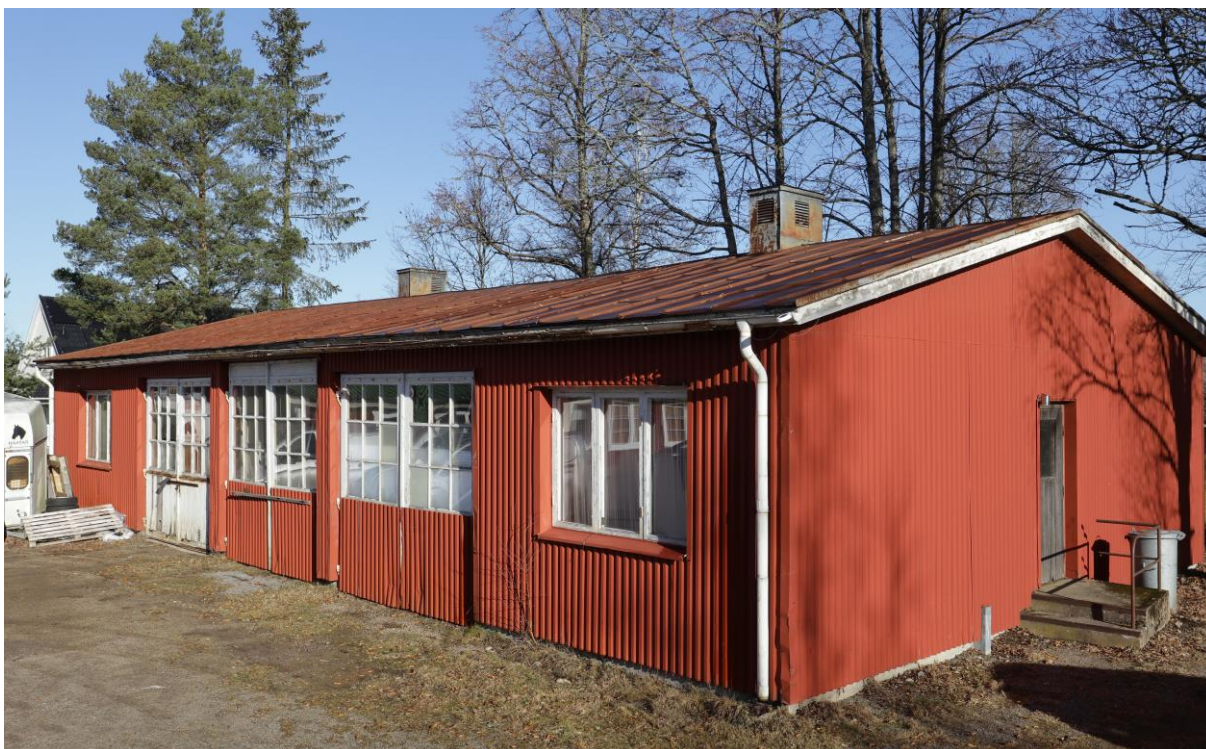
Garage med smedja, sydfasad med garageportar, 2023.

Byggnaden, som inrymmer garage och smedja, härstammar från 1942 och är överlag mycket gediget byggd med tanke på dess funktion. Huset ligger längst i norr på fastigheten och står på en gjuten sockel. Fasaderna är putsade men har senare klätts med korrugerad röd plåt. Taktäckning är sannolikt ursprunglig och består av enkelfalsad plåt lagd med skivtäckning.

Samtliga fönster är av typisk 1940-talskaraktär, med tre lufter och utan spröjs. Garageportarna, varav tre är placerade i södra fasaden och en på västra gaveln, är dock utförda med småspröjsade rutor. I södra gaveln finns ytterligare en ingång, i form av en glasad enkeldörr, som nås via en gjuten trappa med smidesräcke.

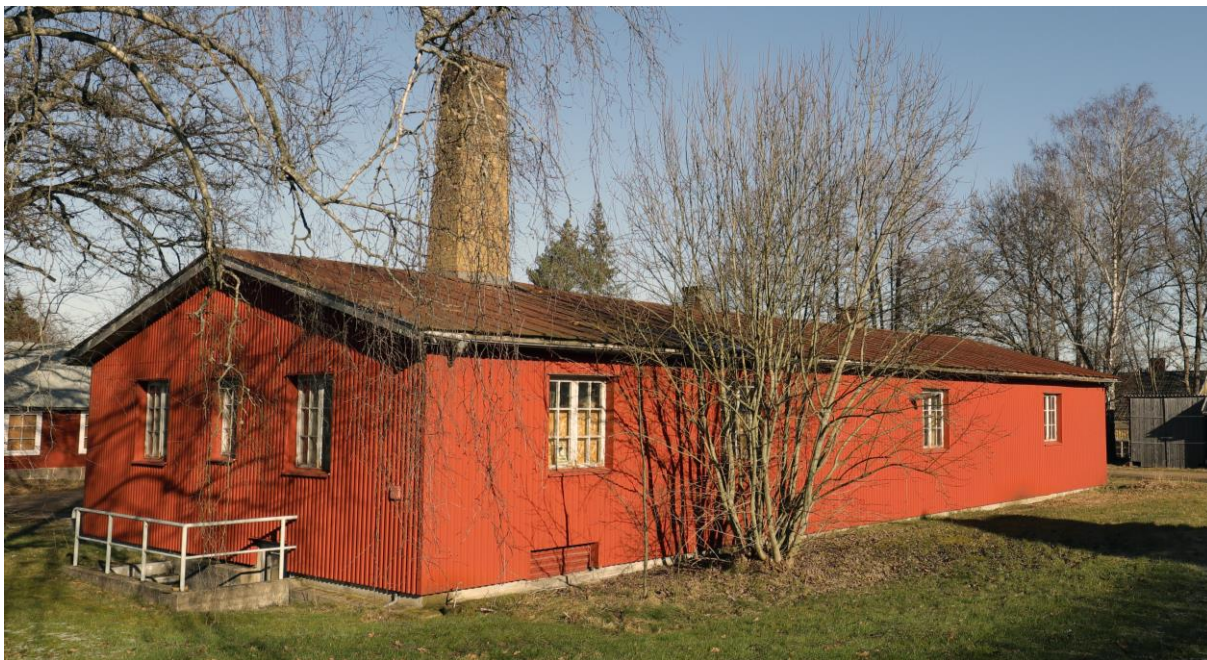
Garage med kontorsdel, södra gaveln och östra långsidan, 2023. Kontorsdelen är placerad närmast byggnadens södra gavel, till vänster i bild.

Huset är till sitt yttre utfört likt garaget med smedja, med enkelfalsat plåttak och putsfasader som klätts in med korrugerad plåt, ovan en gjuten sockel. Även garageportarna är av samma typ med småspröjsade fönster, varav tre är utförda som dubbelportar. Samtliga fyra portar är placerade i västra fasaden. Fönstren är dock utförda som spröjsade tvålufts-fönster med sex rutor i varje båge.

Den tidigare plåtinklädda skorstenen ersattes med nuvarande av tegel på 1950-talet. En ursprunglig ingång till kontorsdelen på södra gaveln finns inte längre kvar, utan har ersatts med nytt fönster och källaringång.

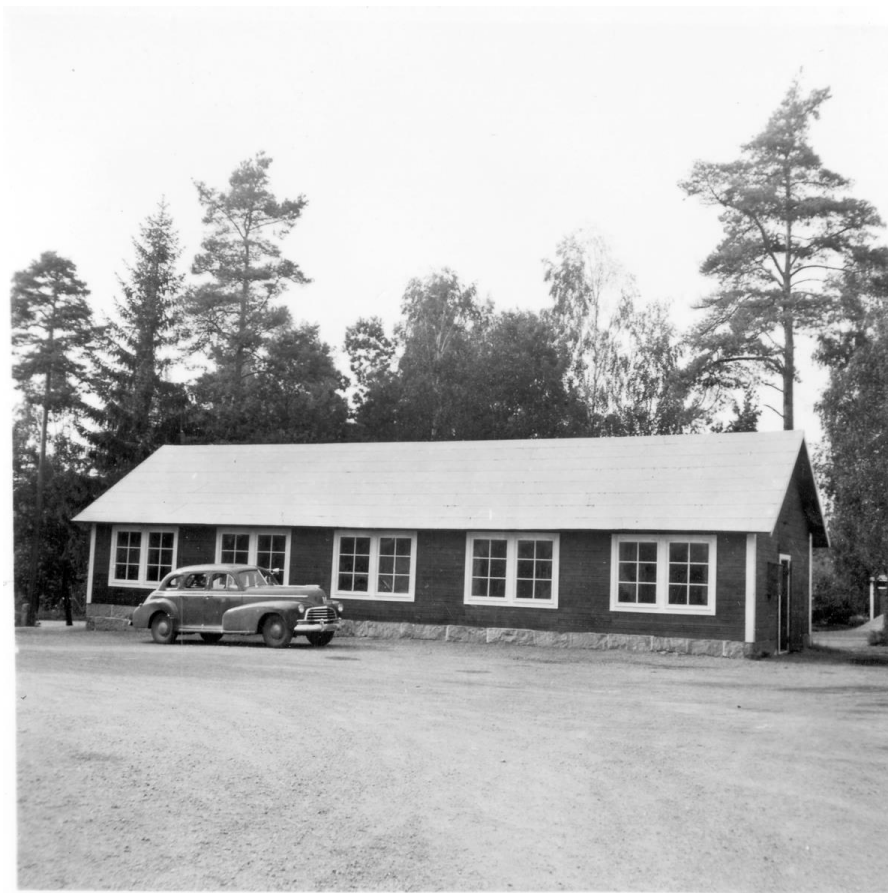
Förrådsbyggnad (hus 6), sent 1940-tal eller tidigt 1950-tal. Foto: Väg- och trafikhistoriska samlingen

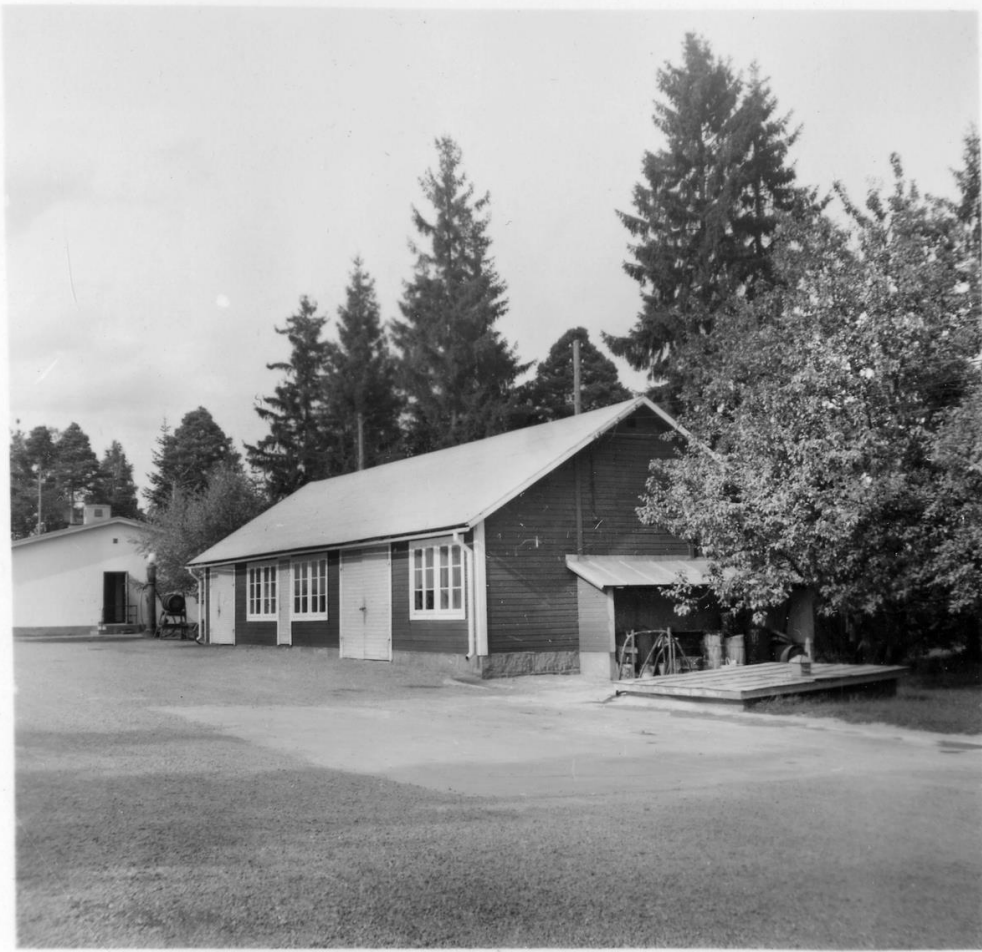
Förrådsbyggnad (hus 4). Till höger i bild syns en djupborrad brunn med plåttäckning, vilken idag är grusfylld.
Foto: Väg- och trafikhistoriska samlingen

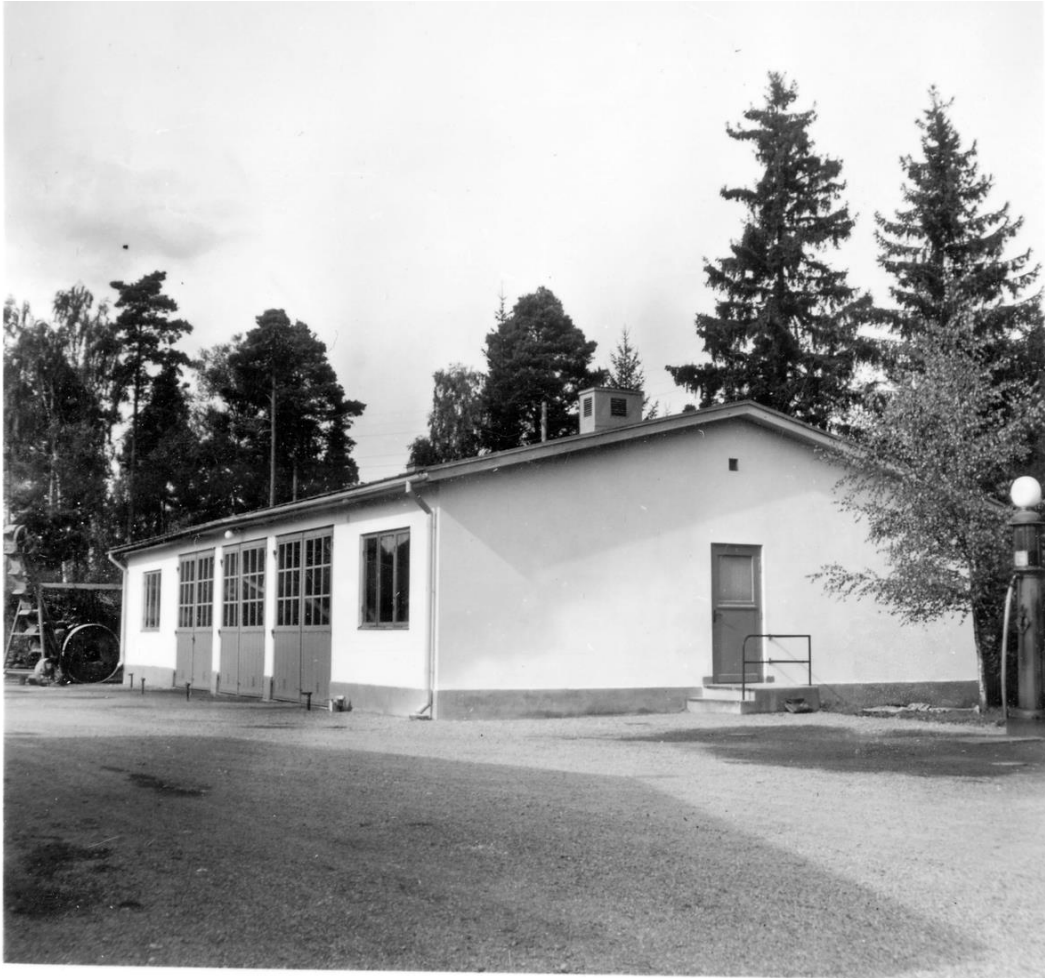
Garage med smedja. Foto från sent 1940-tal eller tidigt 1950-tal. Till höger syns en av tre bränslepumpar som fanns på platsen. Foto: Väg- och trafikhistoriska samlingen

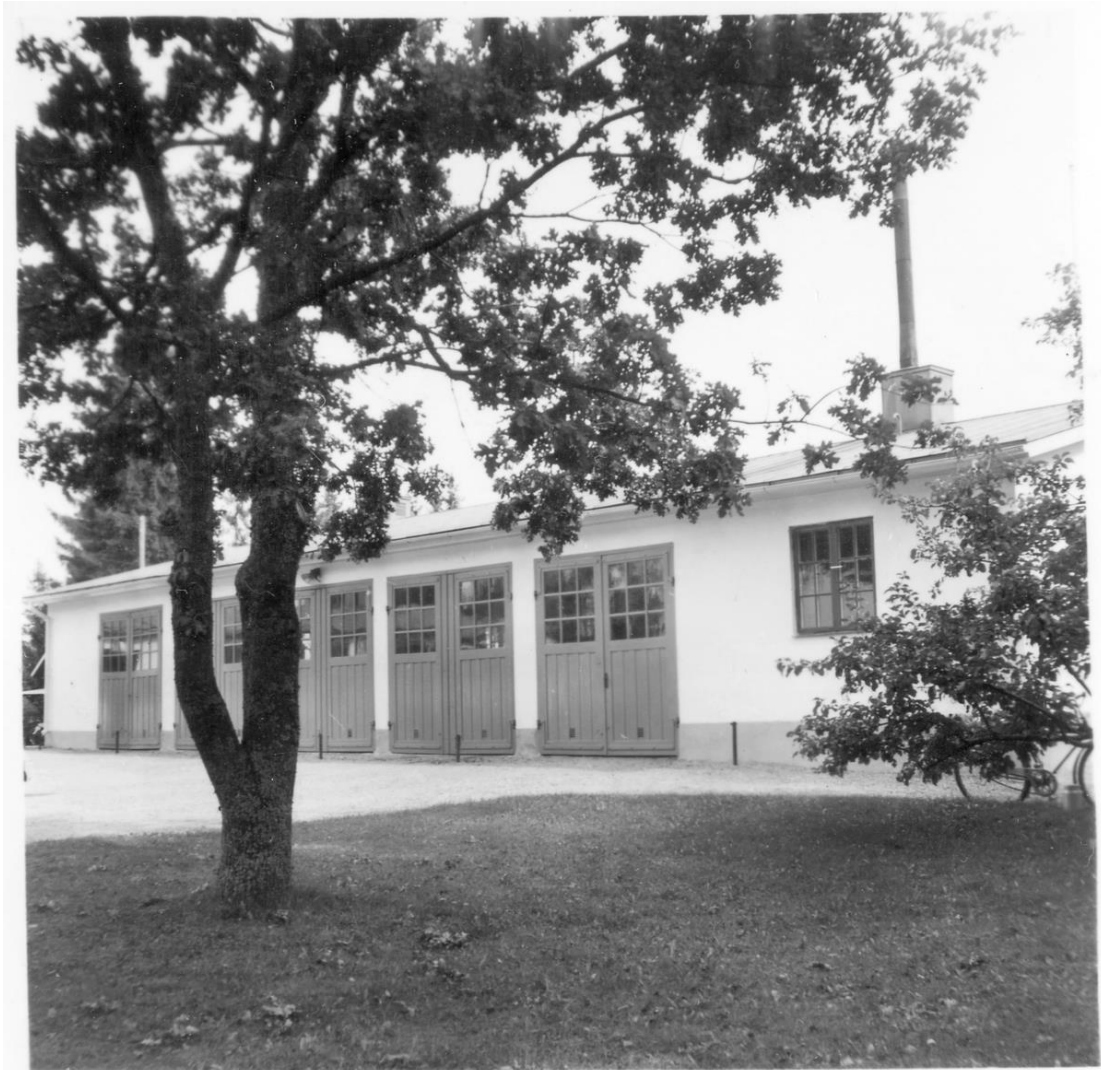
Garage med kontorsdel. Foto från sent 1940-tal eller tidigt 1950-tal. Notera den plåtinklädda skorstenen. Foto: Väg- och trafikhistoriska samlingen

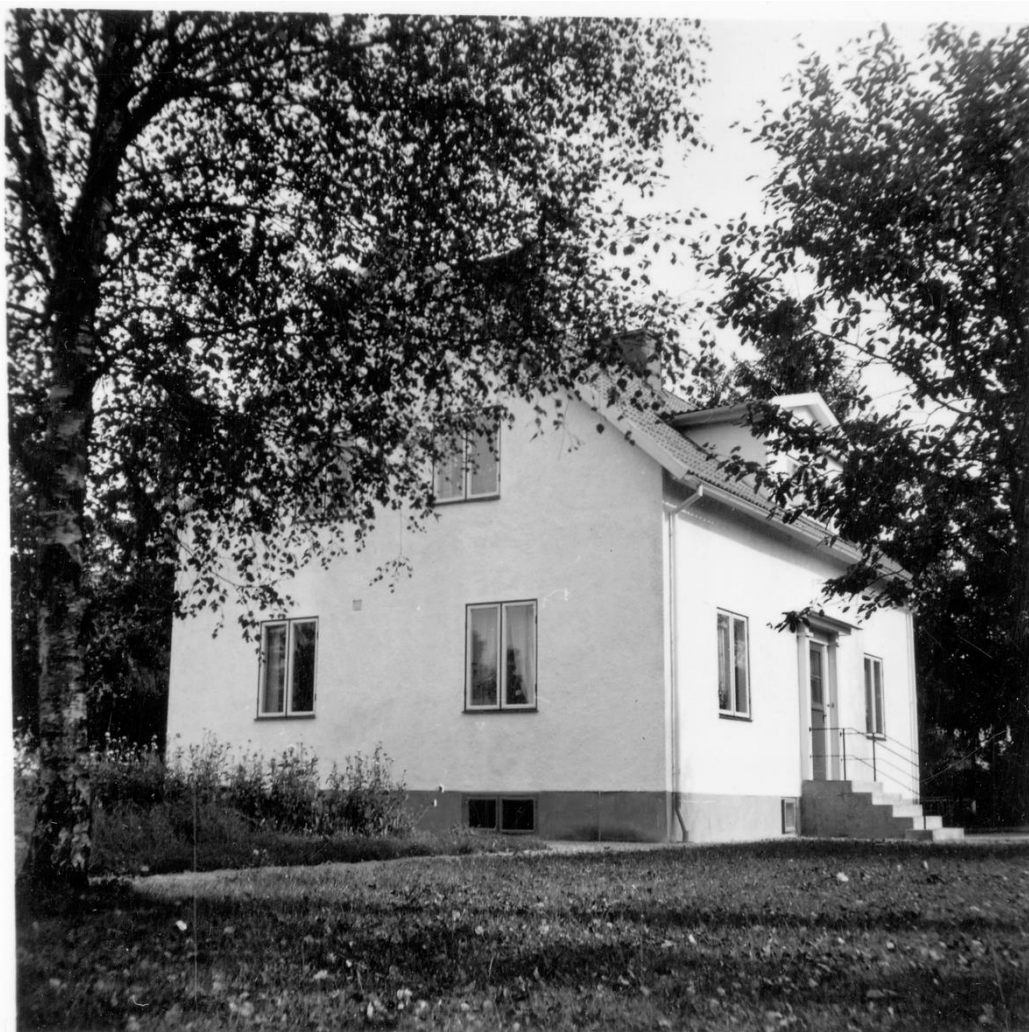
Vägmästarens tjänstebostad. Foto från sent 1940-tal eller tidigt 1950-tal. Foto: Väg- och trafikhistoriska samlingen

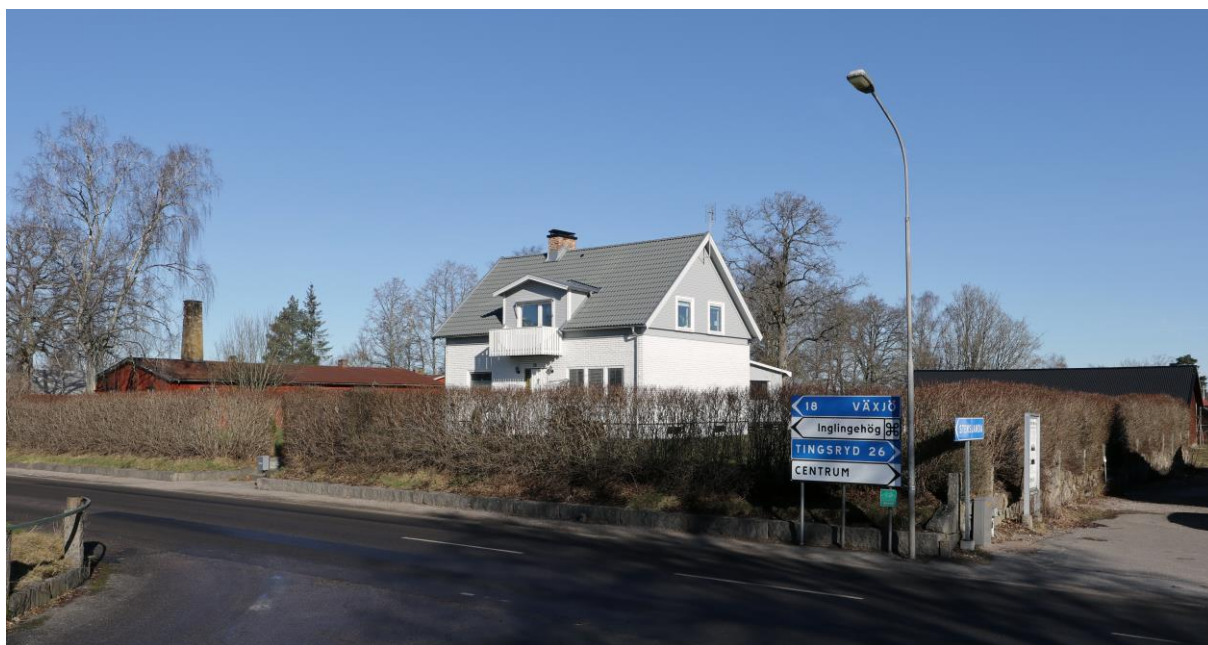
Tjänstebostaden, 2023. Bostaden har styckats av tillsammans med 1 ½ förradslänga och utgör idag en egen fastighet.
